## 「アグネス・ラム」 モニターでゴト発見 二人組を現行犯逮捕

# ゴトに勝つ

## メーカー対策部品

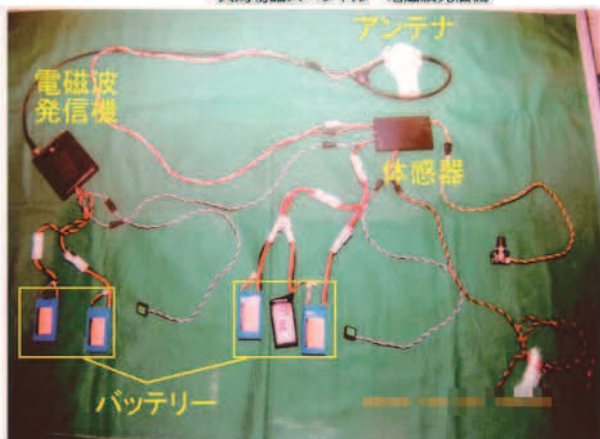
大海物語スペシャル 電磁波発信機

確認しました。1回目の大当り発  
生時に警察へ通報し、2回目に発  
生させた大当り消化終了時に警察  
官が到着し、警察官へ事情を説明  
して二人組のゴト犯は現行犯逮捕  
されました。その後の調べで逮捕  
されたゴトの実行犯から電磁波発  
信機一式が発見されたとのこと。  
不正に引き当てた大当りの出玉は  
約800発でした。

提供されておりますので、早急に  
取り付けるようお願い致します。

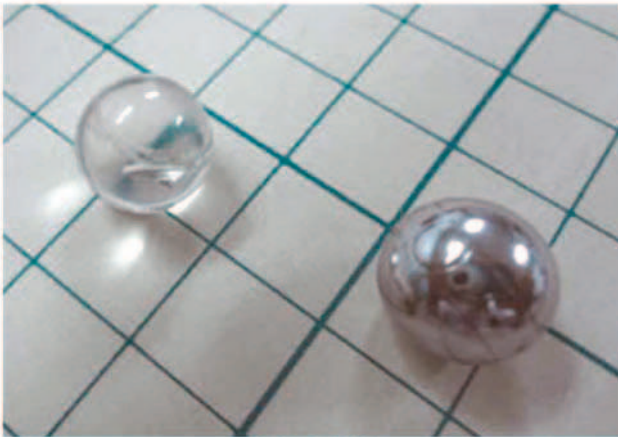
糸付き玉 透明玉

また、ホールスタッフや周りのお客様からの発見を避けるために透明な玉を使用した糸付き玉も確認されており、この透明な玉だと盤面上に停留させていてもかなり発見しにくくなります。
