ゴトに勝つ

高石隆一

「ぶら下がり」と「不正サブ基板」
狙われている「モンキーターン」

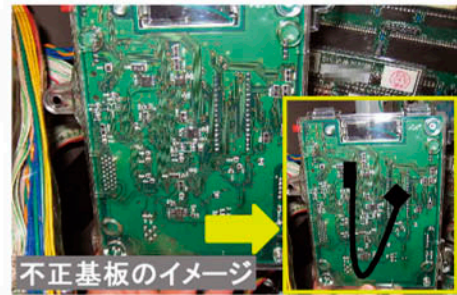
写真6 不正サブ基板 狙われる基板の裏側イメージ

モンキーターンふたつ目の不正情報は不正サブ基板についてです。こちらも手口や被害状況等の詳しい内容はわかっておりませんが、山佐「モンキーターン」においてサブ基板の不正品が見つかったとの情報を入手しました。情報によると、今回発見された不正サブ基板には、サブ基板の裏側に小型基板が仕込まれていたとのことです。また、サブ基板にある「かしめ」には目立った傷がなかったものの、かしめキャップ内にあるネジがしっかりと止まっていなかったとのことです。サブ基板を狙った不正は、昨年サミー「蒼天の拳」やロデオ「鬼武者」でサブ制御ロムを不正品に交換する手口が確認されておりますが、山佐製遊技機のサブ基
