今回、過去も含めて
ART誘発ゴトを
会社別に説明しよう

ゴトに勝つ

ARTゴトはメーカー共通
「サブ基板」につながる個所

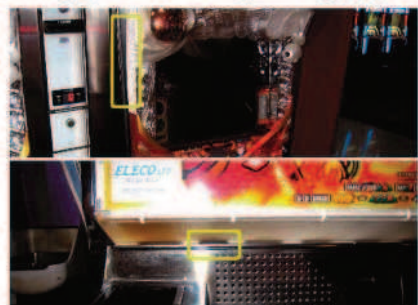
写真2 エレコ(赤ドン雅)セル挿入箇所

ユニバーサル系ART誘発ゴト
 手口その②として、筐体左側面と
 灰皿上のパネルの隙間からセルを
 挿入するというものです。「赤ド
 ン雅」や「ミリオンゴッド」神々
 の系譜」でのゴト被害は、この
 手口によるものがほとんどです。
 また最近では、筐体左下部側面か
 らセルを挿入するというパターン
 も出てきております。

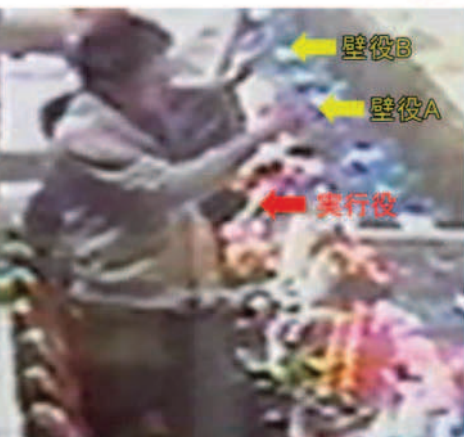
写真3 ユニバーサル 犯行時カモフラージュ

壁役の仲間が陣取っており、ゴト
 作業を行う時には壁役がナンバ
 ランプのデータを見るフリをして
 立ち上がったたりして、周りからゴ
 ト作業が見えないようにカモフラ
 ージュしてきます。

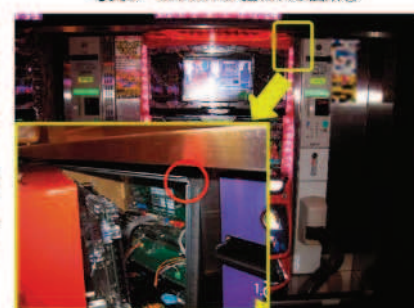
写真7 SANKYO セル挿入箇所(セル返しが無い)

SANKYO・ビステイのART誘発ゴトは、メイン基板とサブ基板をつなぐ3ピンハーネス及びコネクタ部をセルで狙い、セルの挿入箇所は筐体右上部からというものでした。他のART誘発ゴトと違って筐体右上部からセルを挿入する理由は、筐体枠側の上部と右側には鉄板によるセル返しが付いているのですが、右上の角部分だけ鉄板がぶつからないように隙間が空いていたのです。このような構造上のエアポケットを、ゴトグループが見逃すはありますが、ま

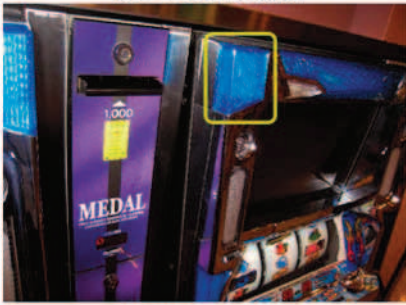
写真8 山佐セル挿入箇所

手口は、筐体左側面及び筐体左上部のランプカバー周辺に導入板(ゲタ)を差し込んで隙間をつくり、その隙間からセルを刺し込んで、主基板とサブ基板をつなぐ4ピンハーネスを狙うというものです。

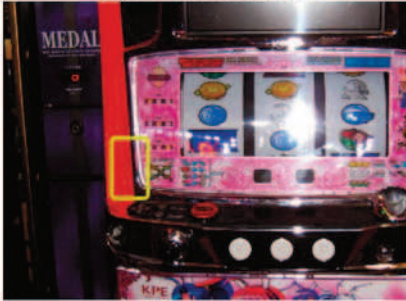
写真10 KPE セル挿入箇所

最近のKPEのスロット台で被害は発生していませんが、昨年は「マジカルハロウィン2」において、リール窓左下部分に力をかけることで、ランプカバーとリールパネルの間に強引に隙間を作り、その隙間からセルを挿入して、メイン基板とサブ基板をつなぐ3ピンハーネスを狙うという手法で全国的に被害が多発しました。

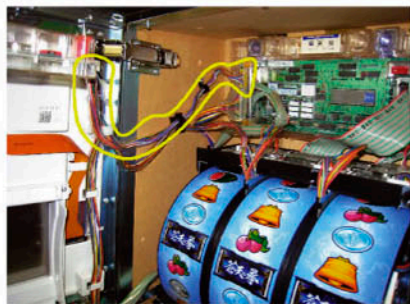
写真14 サミー系 狙われる箇所ぶら下がり

「新鬼武者」などででしたが、これらの機種は今現在もバラエティーコーナーに多数設置されています。ゴト手法は、「不正サブハーネス」「不正サブ基板」などの不正部品を仕込むというものでした。「不正サブハーネス」には、丸ごと不正ハーネスに全交換するタイプと正規ハーネスに不正品をジョイントさせるタイプ、コネクタ部に不正なフィルム状の基板を挟み込むタイプなどがあります。
