ゴトに勝つ 高石隆一

「赤ドン」から「ミリオン」へ 挙動変わらない電磁波ゴト

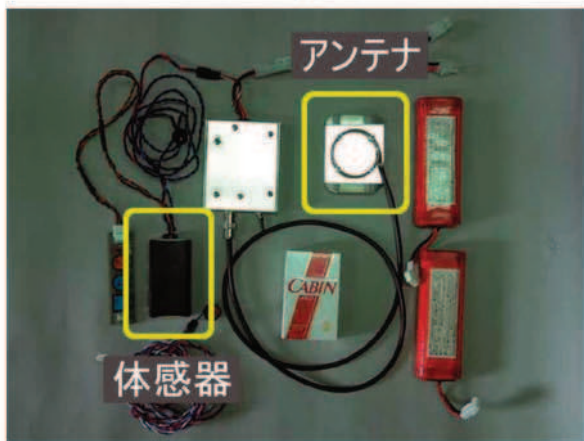
写真1 大花火で使用された電磁波発信機

古くはメイン基板へ強力な電磁波を照射して強制的に初期設定にする設定変更ゴトや、4号機の大火花では体感器のタイミングでスタートレバーセンサーに電磁波を照射して大当たりを狙う体感器電磁波ゴトがありました。過去の電磁波ゴト流行時には、電波感知器などのセンサーを設置して防護しながら遊技機を使用する店舗と、遊技機の稼働を止めて次回の入替対象機種として早急に設置を外す店舗に分かれました。

4号機の大火花の電磁波ゴトは、発信アンテナを左手の平に隠し持つて狙った箇所近づけるといいう特徴的な挙動が見受けられました。が、今回の電磁波ゴトは電磁波を照射する際にゴト師に特別な挙動が無いというところがやっかいです。

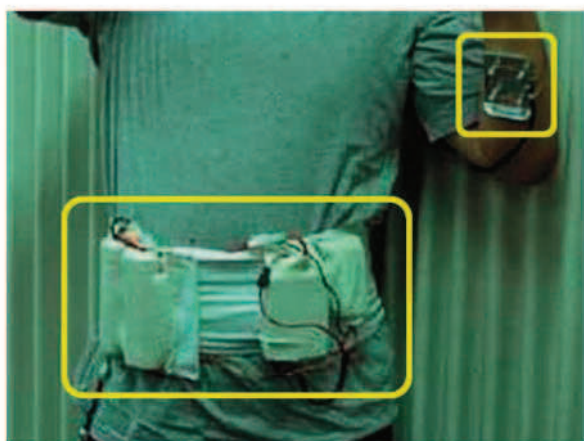
写真2 電磁波発信機を身につけている様子

見が難しいというところでは、ゴト師が使用している電磁波発信機一式は、かなり強力な電磁波を放射させるために、バッテリーを含めとても大掛かりな器具であり、衣服内にゴト器具を装着し隠し持っていたが、その格好自体にかなりの違和感があつて、ゴトの発見に至った事例もあります。しかし、必ずしもこのような間の抜けたゴト師ばかりではありません。過去のゴト手口がそうであったように、これから夏に向かってドンと薄着になって行きますが、ゴト器具も薄着に対応して、確実にゴト器具が進化して、小型化、軽量化が進んでいくと想定しておかなければなりません。

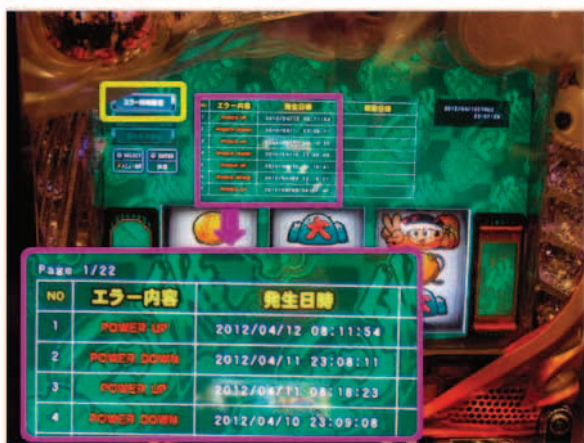
写真3 赤ドン エラー履歴 通常画面

挙動などの発見ポイントが少ないこのART誘発電磁波ゴトですが、このゴト被害に遭った場合、電磁波を照射してバグを起こす際にCOMエラーが発生するので、エラー情報履歴のチェックで、通常遊技中にほとんど発生することの無いCOMエラーが発生していれば、ゴト被害に遭った可能性が高いといえます。実際にART誘発電磁波ゴトの被害に遭った台のエラー情報履歴には、短時間に数

十回から百回以上のCOMエラーの発生履歴が残っていました。

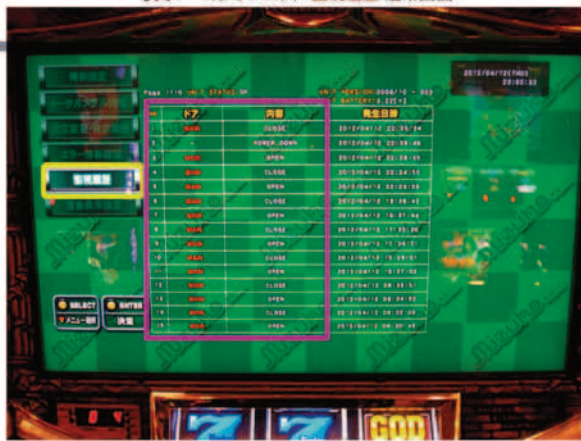
写真5 エラー情報確認時のプレート貼付例

そして、実際にエラー情報履歴を確認する際には、設定キーをまわす前に、設定表示部を隠すプレートを作成してからおこなうことをお勧めいたします。設定表示部を隠すプレートの表側には、エラー情報履歴確認中などと記して周囲のお客様にあくまでエラー情報履歴の確認であることをアピールしていただきます。設定表示が透けて見えないように、プレートに使う

材質には注意して作成していただきたいです。また、エラー情報履歴などの確認中に、プレートが外れることのないように、

しつかりと両面テープなどで固定する必要があります。横着をして、設定表示部を手で隠して作業していて、なにかのはずみで設定表示部が周りのお客様に見えてしまつたなどというケアレスミスにより行政処分を受けてしまうことのないように注意してください。

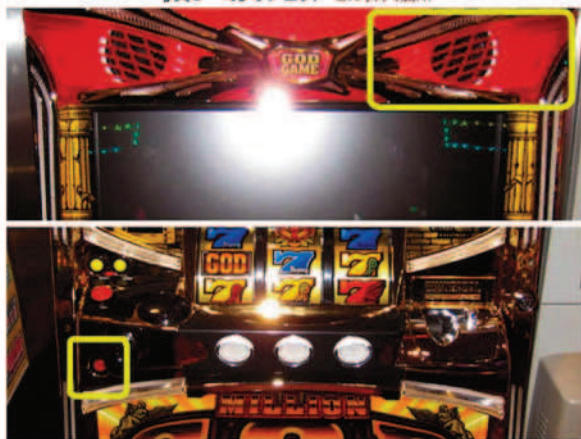
写真7 ミリオンゴッド 被害台 エラー情報履歴

同じユニバーサル系のスロットであっても、「ミリオンゴッド」神々の系譜」ではゴト被害に遭った場合に「COMエラー」ではなく、「POWER DOWN」という履歴がエラー情報履歴及び監視履歴に残っていました。「POWER DOWN/POWER UP」

に関して、ホール側による電源入り切りでも履歴として残りますので、通常であれば閉店後、閉店前に「POWER DOWN/POWER UP」の履歴が残っているはずですが、ゴト被害に遭った場合、営業時間中にホール側に身に覚えのない時間帯に集中して数十回もの「POWER DOWN/POWER UP」の履歴が残されていたとのことでした。「赤ドン雅」のゴト事例と同様に、エラー情報履歴を営業中に確認する際には設定表示を公開することの無いように注意して実施し

番号	状態	日時
8	POWER DOWN	2012/04/13 14:55:29
9	POWER UP	2012/04/13 14:08:09
10	POWER DOWN	2012/04/13 14:08:02
11	POWER UP	2012/04/13 13:56:53
12	POWER DOWN	2012/04/13 13:56:47
13	POWER UP	2012/04/13 13:55:39
14	POWER DOWN	2012/04/13 13:55:31
15	POWER UP	2012/04/13 13:55:09
