# ゴトに勝つ 高石隆一

### 「ミリオン」攻撃が全国で多発 新たにセレクトボタン狙いも

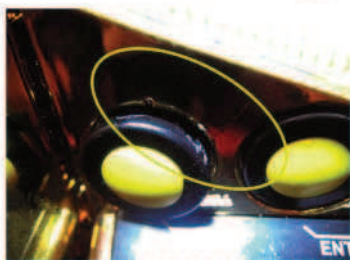
写真1 ミリオンゴッド 不正セレクトボタン 被害台に付いていた傷

履歴からは「POWER DOWN」が百回以上残されている状況でした。店舗から連絡を頂いた弊社の検査担当者が、閉店後に当該遊技台の検査を実施したところ、セレクトボタンの周辺に不審な傷が残されているのを発見し（写真1）、セレクトボタンを調べてみると改造された不正セレクトボタンに交換されていたということが判明しました。

また、ART中には、15枚役の黄7揃い以外を無効にして、ARTストック上乗せの条件である15枚役の黄7揃い5連続以上の状況をつくって、結果的に大量のメダルを詐取しているものと思われれます。この手口の場合、不正セレクトボタンに交換する際に、セレクトボタン周辺に傷が残されているケースが多いのですが、その傷もライトを当ててチェックしなければ判り難い薄い傷であったりするので、見逃すことの無いように注意してチェックしてください。

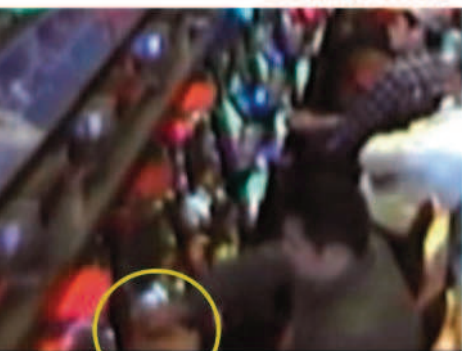
写真2 ミリオンゴッド 不正セレクトボタン ボタンを抜き取っている瞬間

その後、防犯カメラの映像を確認したところ、セレクトボタンを不正品に交換している仕草が映っており（写真2）、不正品に交換した後、遊技中にセレクトボタンを押している仕草が何度も映っており、その際にパネルが消灯している状況も確認出来ました。これらの状況から、この不正セレクトボタンを通常遊技中のリプレイに外れた時に押すことで内部

的にバグを発生させて、その回のゲーム履歴を無効にし、リプレイが揃うまでこれを繰り返すことによりARTの突入条件である4連続リプレイ以上を完成させるものと思われれます。

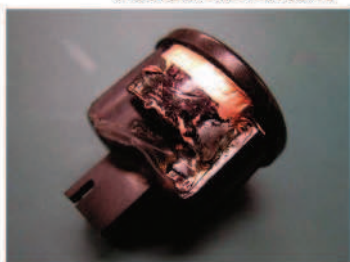
写真3 ミリオンゴッド 不正セレクトボタン

不正セレクトボタンに関しては、写真3を参照して頂ければ判る通り、本来ついていないはずの銅版などが取り付けられておりますので、セレクトボタンを取り外して確認

すれば一目瞭然です。で、万が一に備えてまずは一度安全点検確認を実施してください。

また、閉店後には、必ずエラー情報履歴と監視履歴のチェックを徹底してください。

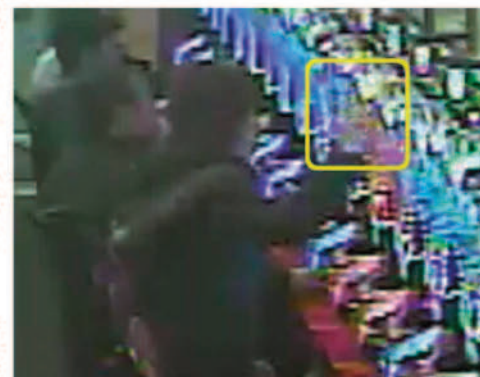
写真7 ホー助 どついている様子①

技機を数台揺らすなどして振動センサーの反応具合を調べた上で台の選定をしている様子と、通常中や時短中(ホー助CHANCEやチャレンジTIME)に回転体に玉が入った時に、「遊技台の右上部分を揺らす」(写真7)、「ガラスに手を添えながら遊技台の右上を揺らす」(写真8)という仕草が確認されており。

詳細は不明ですが、当該機種のゲーム性を踏まえると、台枠を左右に揺らすことでセンター役物内に入った玉になんらかの影響を与えて回転体のチャンス穴(デジタル始動口)への入賞を容易にさせているものと思われれます。今回のドツキゴトは振動センサーを突破(発報しにくく)するものとなっており、同社の系列メーカーの平和「ポチッと一発!おだてブタ」では、振動センサー発報時

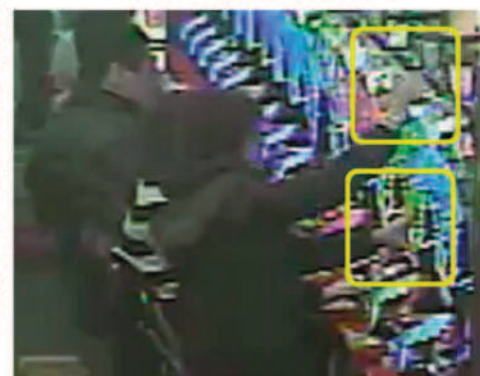
写真8 ホー助 どついている様子②

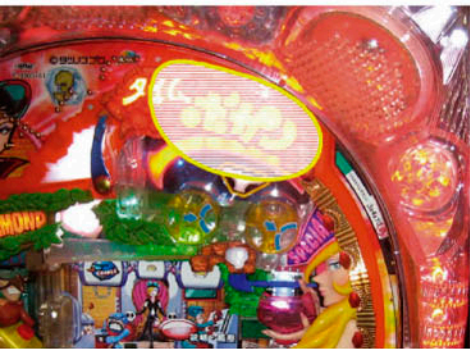
◀写真9  
タイムボカン 磁石センサーが反応しないエリア

防犯カメラの映像から、盤面右上の2連の回転体付近に磁石を当てていることが確認されております。この映像を元に弊社で検証したところ、磁石センサーの反応が鈍いエリアがあることが判明しました（写真9）。このエリアで磁石を使って、通常ルートよりも大当り確率の高いスペシャルルートへ玉を誘導して出玉を詐取しているものと思われる。

当該遊技機を設置されているホールにおかれましては、【盤面を手をあてている】、【辺りをキヨロキヨロ警戒している】といった挙動

不審な人物に注意して、警戒及び監視強化をお願い致します。
