## 「北斗の拳」のゴトは ART上乗せの シヨートゴトだった

# ゴトに勝つ

## ミリオンゴツドで最悪の手口 何の履歴も残らないセルゴト

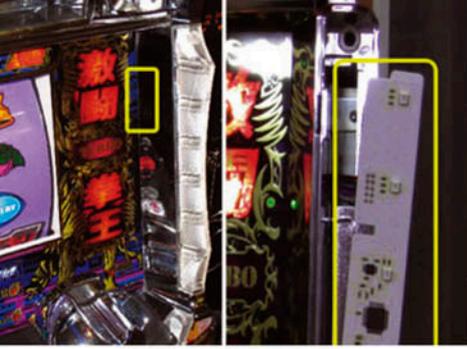
傷跡や犯行時のしぐさなどから判明したセルの挿入個所として、1本目のセルは液晶右上の「激闘」の文字の「闘」の横に隙間を作り、そこからセルを挿入して裏側にある配線のコネクタ部を狙い（写真1）、2本目のセルは精算ボタン下のランプカバーに隙間を作り、そこからセルを挿入してランプカバー内の基板（写真2）にセルを接触させることでシヨートを起こすというものでした。

写真1 北斗の拳 セルゴト  
1本目のセルの挿入箇所及び接触箇所

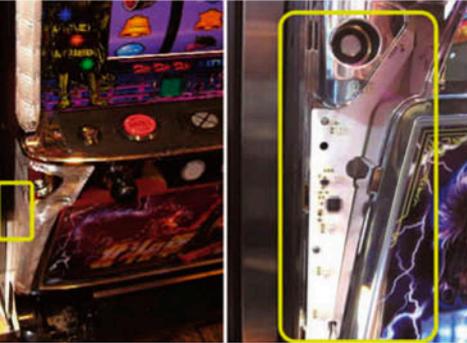
写真2 北斗の拳 セルゴト  
2本目のセルの挿入箇所及び接触箇所

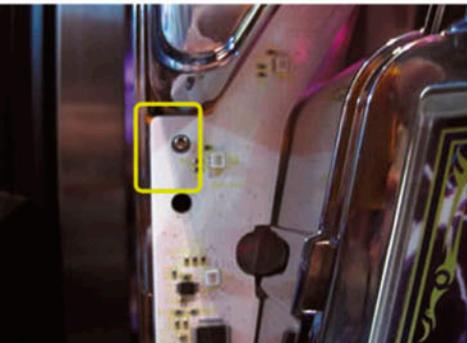
写真3 北斗の拳 セルゴト 焦げた痕跡が見つかった箇所

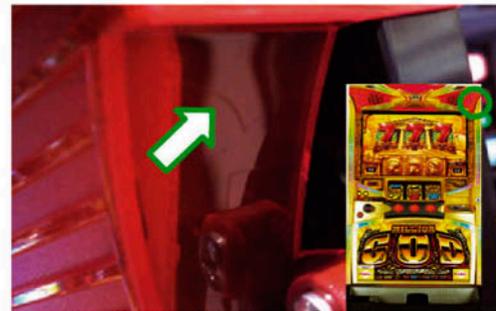
写真4 ミリオンゴッド セルゴト 被害痕跡①

防犯カメラの映像や傷跡などから、今までのセルゴトと同様に筐体右上スピーカー付近からセルを挿入している(写真4・5)のは変わりありませんが、もう一方のセル挿入箇所が今までの精算ボタンなどを外してセルを挿入してショートさせるというものから、筐体左側面からサブ基板付近を直接狙ってセルを挿入するというものに変化しているようです。筐体左側面から挿入されているセルの手元にはスイッチらしき物があるようで、レバーを叩きながらスイッチで何らかの操作をおこなっていた様子(写真6)が防犯カメラの映像で確認されております。

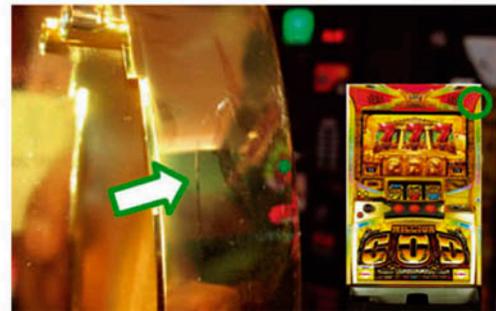
写真5 ミリオンゴッド セルゴト 被害痕跡②

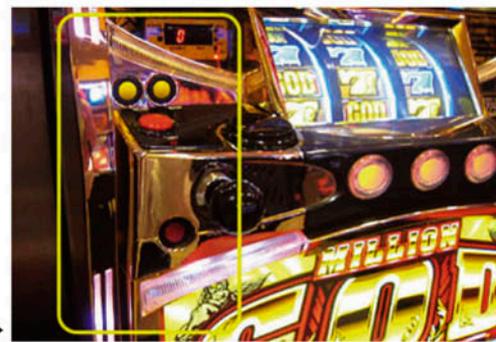
写真6 ミリオンゴッド セルゴト  
ゴト師が手を置いて何かをおこなっていた箇所▶

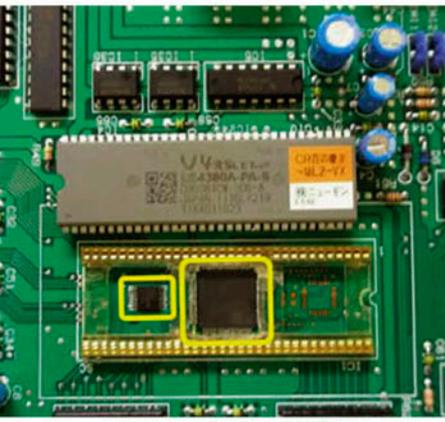
写真7 花の慶次〜焰 不正基板  
ソケット部に仕込まれていた不正ICチップ

板に搭載されているV4チップ（ロム）下にあるソケット部に不正なICチップ（写真7）が隠されるように仕込まれていました。過去には「花の慶次」斬」でも同様の手口による不正基板の被害が発生しており、今回発見された不正基板は、ゴト被害に遭ったホールからメーカーに鑑定依頼に出された結果、不正品であることと共に次のような点が判明したとのことです。①LEDライト等でV4チップとソケットの間を照らして異物の有無を確認することによって正否の判別が可能である（写真8）。②カシメは切断されており、主基板管理番号とV4チップの製造番号が不一致だった。③カシメに切断痕等は見当たらないケースもある。④管理シールが正規品に比べてやや不鮮明なものも確認されている。⑤U-chipシールが変色しているものも確認されている。（写真9）

かじめ不正に改造した不正基板を丸ごと正規の基板と交換するという手口であれば、店舗側が当該遊技台を導入した時にロム管理台帳を作成し、基板管理番号とロム製造番号をこまめに照合することにより、万が一、不正品が仕込まれた場合でも早期に発見することが可能になります。

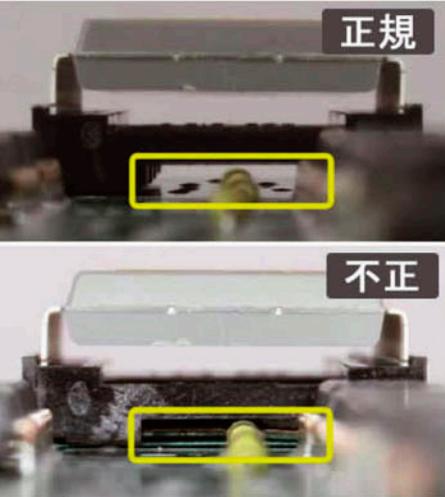
写真8 花の慶次〜斬 不正基板  
過去に見つかった例

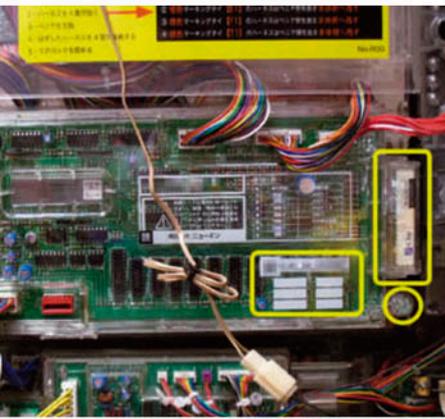
写真9 花の慶次〜焰 不正基板  
痕跡が残る可能性がある個所
