## 「パチスロ創聖」攻撃の電磁波ゴトが発生 手口不明だが「危険」

# ゴトに勝つ

### 連絡受けて調べたら 筐体左下や白い基板 リール窓右側にキズ

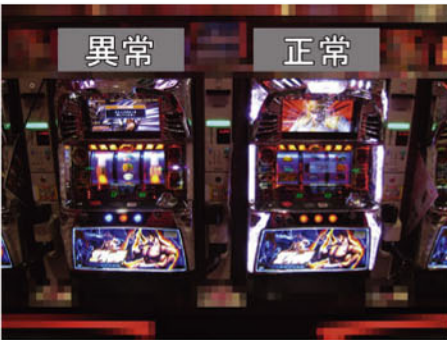
写真5 北斗の拳 ランプ正否比較

「パチスロ北斗の拳・世紀末救世主伝説」がゴトに遭った場合の挙動に関しては、スピーカーから音が出なくなるとか音が小さくなるという異常が発生したり、枠ランプがART中・通常中ともに消灯している状況が確認されております。これらの異常はゴト被害発見の大きなきっかけとなりますが、必ずしも発生するものとは限りませんので、この点を間違えないようにご注意ください。また、これらに異常は、電源の再起動（OFF/ON）で簡単に復旧しますが、安易にホールスタッフが再起動（O

FF/ON）してしまうとゴト被害の痕跡が無くなってしまふので取り扱いに注意してください。
