ゴトに勝つ 22 高石隆一

「星矢」のセルゴト サブハーネスの チューブ切り裂く

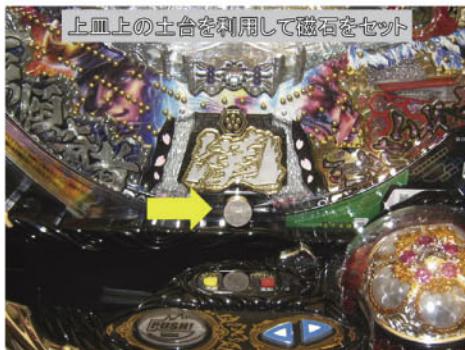
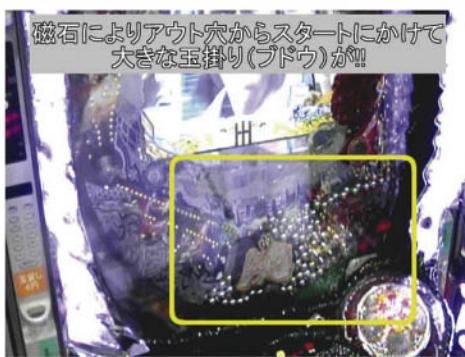
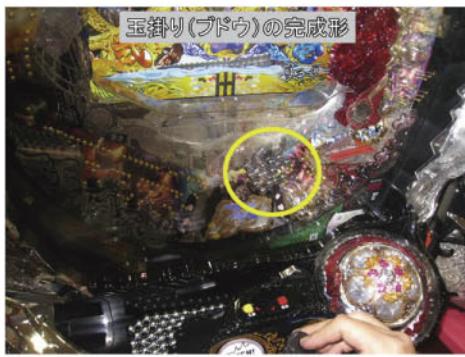
これまでの磁石ブドウゴトであれば、ブドウを作る際に手に持つた磁石を盤面に当てるというパターンでしたが、今回確認された手口は、盤面下側のアウト穴部に磁石を置くというものでした。ポケットから取り出した磁石を置くだけなので、一瞬の出来事になります。

上皿の上部、ガラス面との段差部分に磁石を置いて右打ちをすると、磁石のせいでアウト穴に玉が流れずに玉が積み上がって行きます。通常時に右打ちをすると「CR花の慶次～漢 L～V」の場合、遊技機のスピーカーから「左打ちに戻してください」とアナウンスが繰り返し流れるのですが、ゴトグループは横並びで台をキープして犯行を実行するので周りのお客様には、そのアナウンス音声は届

右打ちである程度玉を積み上げた後に左打ちに戻して、引き続きスタート右側にブドウをつくります。左打ちで打ち出した玉がスタートに入賞しやすくなつたら、アウト穴を塞いでいた磁石を外します。するとスタート右側のブドウだけを残して、積み上がつていた玉が全てアウトに流れていったのです。

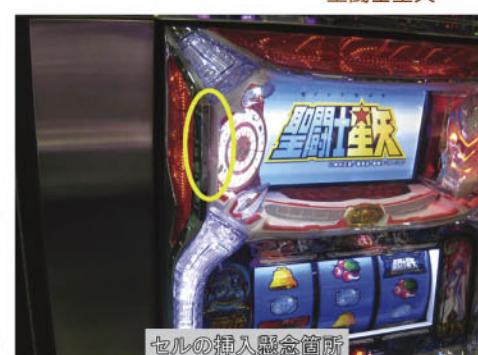
セルの挿入懸念箇所

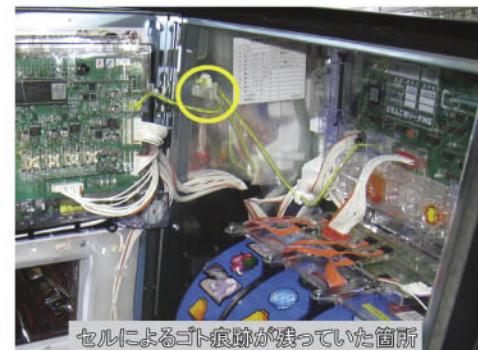
の隙間からセルを挿入していたのが確認され、その被害痕跡を見るに、サブハーネスを防護しているビニールチューブが切り裂かれています。この状況から、サブハーネスを防護しているビニールチューブごとセルで噛ませることで遊技機になんらかの影響を与えて、ARTまたはチャンスゾーンへ突入させる手口であると思われます。

セルによるゴト痕跡が残っていた箇所

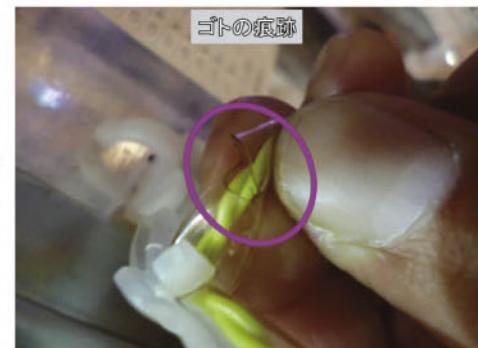
ゴトの痕跡

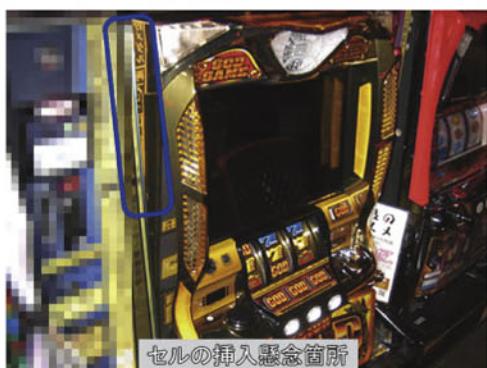
ミリオンゴッド～ZEUS Ver.

情報によると、エレコ「ミリオン ゴッド～神々の系譜～ZEUS Ver.」でも筐体左側面部分にセルを挿入させるためのゲタ（導入板）のようなものが差し込まれた痕跡があったとのことです。

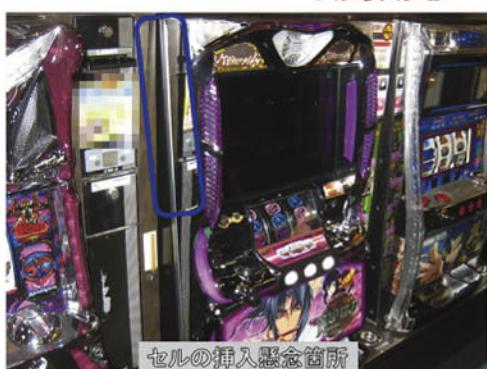
バジリスクII

「バジリスク～甲賀忍法帖～II」
がセルゴトの被害に遭った場合は、
「COM ER」や「SND RST
RST S」、「SND RST
M」といった各種エラーがエラー
情報履歴に残されていたとのこと
です。そこで、見慣れない人物が大量
のメダルを獲得していく怪しいな
どといった場合にはエラー情報履
歴などを確認し、各種エラーが發
