ゴトに勝つ

最近「波形電波」の手口が レア子役を「誤認識」させる

「創聖II」の電磁波ゴト ARTの直撃から 複数セットのストツク

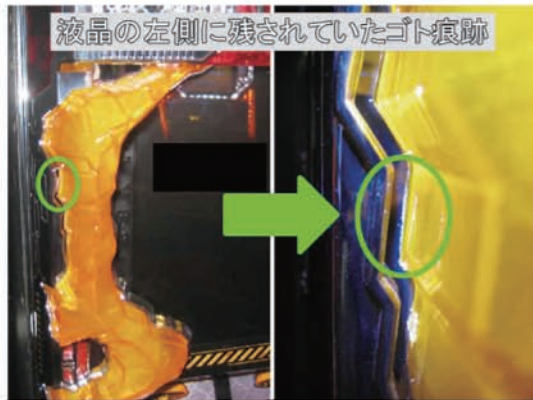
液晶の左側に残されていたゴト痕跡

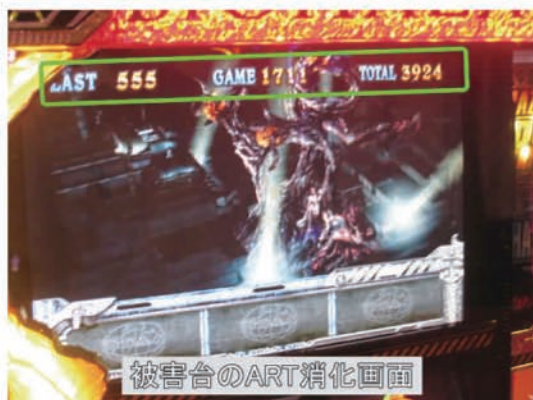
被害台のART消化画面

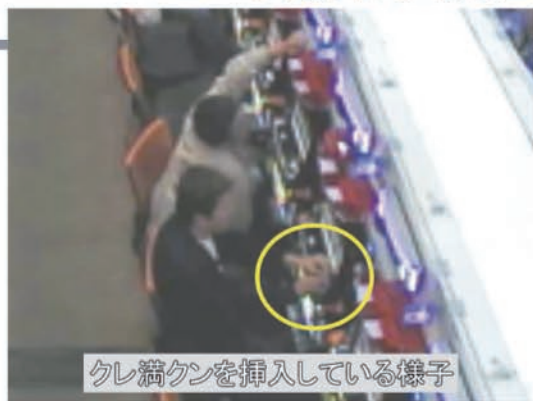
犯行映像を確認したところ、ゴト師がゴト器具(クレ満クン)をリール回転中にメダル返却ボタンを押しながらメダル投入口にセットした後、右手に持ったメダルをメダル投入口に入れるフリをしてゴト器具のスイッチにメダルを押し当ててクレジットを上げて、その後15〜20ゲームをクレジット消化で遊技して、またメダルを投入口に入れるフリをしてクレジットを上げて、またクレジット消化で遊

クレ満クンを挿入している様子

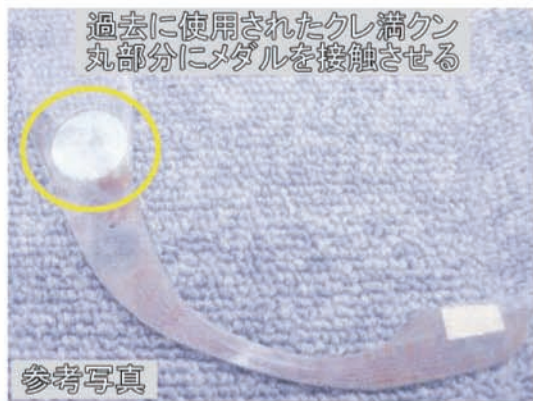
参考写真

過去に使用されたクレ満クン丸部分にメダルを接触させる
