新クレ满ポンプタイプ 空気吹き金属片を回転 メダル通貨誤認させる

ゴトに勝つ

高石隆一

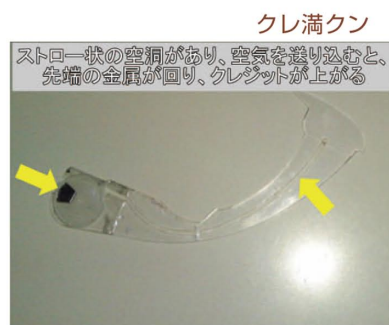
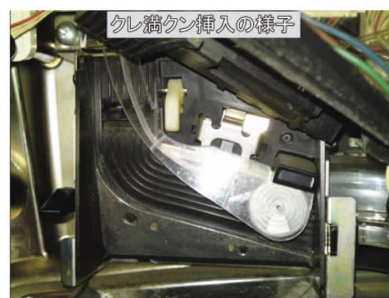
写真を参照いただくと分かることですが、一見するとこの不正器具の形状はこれまでのクレ满クンと同様のように見えますが、この不正器具には電子部品を使った部分がなく、本体にはストロー状の空洞があり、その先には金属片が取り付けられた部品が回転するようになっています。

この不正器具の使い方は、今までのクレ满と同様にメダルの返却ボタンを押しながらメダル投入口に挿入してこの不正器具をセットします。メダル投入口から出てくる不正器具のストロー状の空洞の口に空気を当てると、その空気の流れて先端部分の金属片が高速で回転し、セレクトターがその金属片の回転の動きをメダルが通過した動作と誤認識し、結果としてほんの数秒でクレジットが満タンになるというものです。

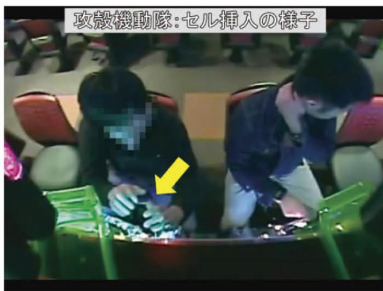
「パチスロ攻殻機動隊SAC」では、筐体左上のスピーカーとプラスチックカバー部に隙間を作成し、その隙間部分からセルを筐体内部に挿入し、主基板左上にあるサブ

ハーネスのコネクタ部にセルを接触させます。そのセルに不正なコマンドを送信する電子機器

を接続し、その電子機器がニセの小役情報(A RTが抽選されるレア小役など)をサブ基板へ送信することでA RTを誘発させています。

攻殻機動隊:セル挿入の様子

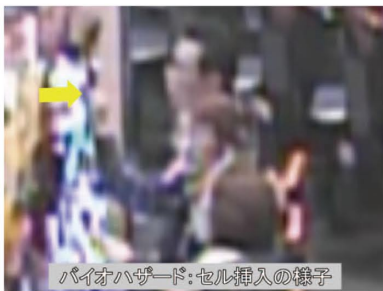
「バイオハザード5」も同様の手口で、筐体左上のオレンジ色のランプカバー左側に隙間を作成してセルを挿入するのですが、このランプカバー左側のセル挿入時の被害痕跡が非常にわかりにくいケースが出てきておりますので注意が必要です。隙間のないところに強引に隙間を作るので、被害に遭った場合にセルの挿入箇所を知っていれば、これまでは被害痕跡を見つけることは比較的わかりやすかったのですが、ゴト器具の小型化や実行犯のスキルアップなどの進化により被害痕跡が小さくなってきており、中にはほとんどわからなという事例も増えてきています。

バイオハザード:セル挿入の様子
