ゴトに勝つ

「エウレカセブン2」狙い
5つの事例から学ぶこと

4機種に対策部品 主基板をカバーし 器具侵入経路を塞ぐ

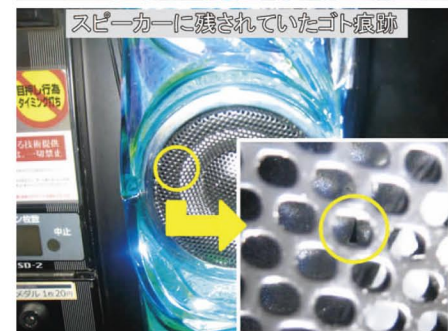
スピーカーに残されていたゴト痕跡

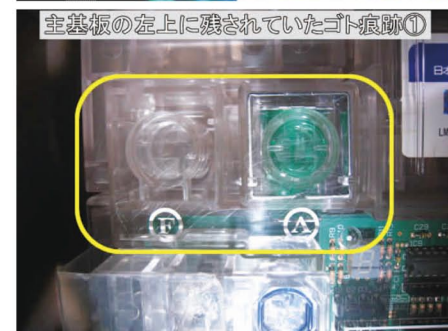
主基板の左上に残されていたゴト痕跡①
