「電磁波攻撃だけではない 「化物語」に不正サブ基板

ゴトに勝つ 高石隆

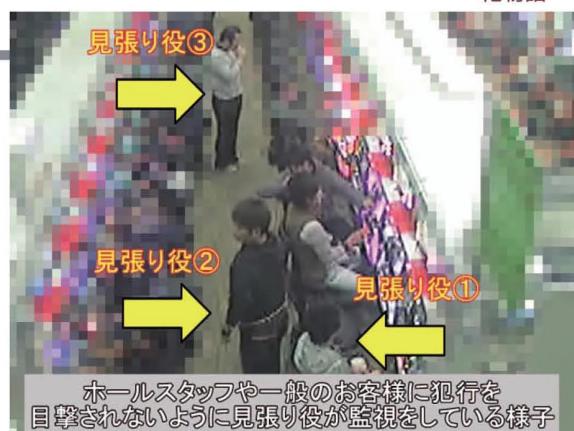
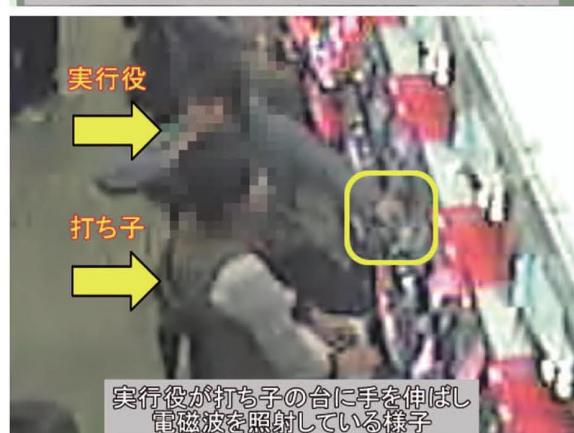
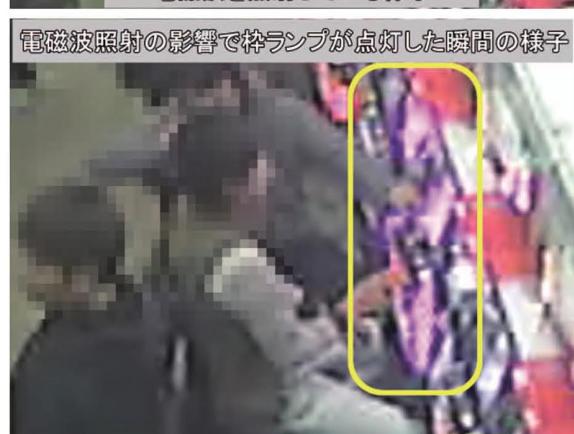
殻機動隊S.A.C.」の電磁波ゴト被害の発生状況は、次のような状況でした。2人組による犯行で、先に壁役が入店して「パチスロ攻殻機動隊S.A.C.」の防犯カメラ寄り

の隣の台に着席し、その後に実行役が入店して来て「パチスロ攻殻機動隊S.A.C.」に着席すると、壁役が防犯カメラからの死角を作るよう立上がり壁をつくり、

実行役は左手をMAXBETボタン付近に置きました。実行役が左手を下ろすまで、約3分間に渡つて

枠ランプ等が激しく点滅し続けました。この不審な状況に気が付いたホールスタッフが、当該台に向かつたところ、被害台はATに突入しており、約1000ゲームの上乗せがされた状態になつて、これらの不自然な状況から、
