「甲賀忍法帖」絆」 1月下旬に関東で 狙い撃ちに遭う

ゴトに勝つ 高石隆一

終わってはいないセルゴト
心配が現実に。厳しい対応を

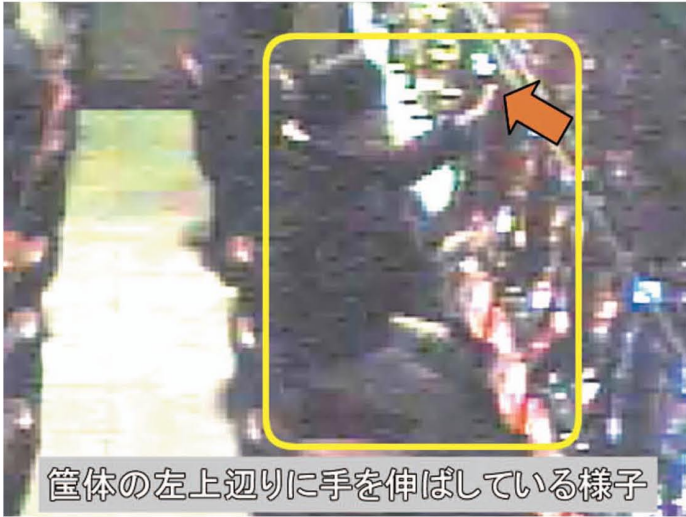
筐体の左上辺りに手を伸ばしている様子

被害情報によると、いずれの店舗でも実行役が「筐体左上部付近に手を伸ばしゴソゴソしていた」という状況や、被害に遭った遊技台の筐体左上部やパネル左側面部分

当該台周辺に着席した怪しい人物がナンバーランプのデータを長時間操作している不審な状況が映っており、当該台では筐体上部左側付近でゴソゴソしている挙動も見受けられたことからセルゴトによる被害に遭った可能性が高いという連絡が入りました。
