「出世回胴編」のゴトは過去のサミー系と似る7つのポイントを

# ゴトに勝つ 高石隆一

「金太郎」など基板チェックを「北斗の拳」には荒っぽい手口

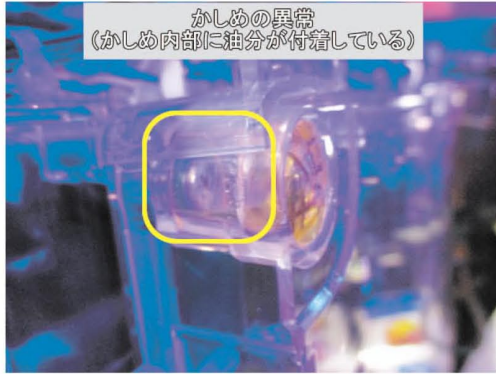
かしの異常  
(かしの内部に油分が付着している)

ロデオ「サラリーマン金太郎 出世回胴編」で発見された不正が疑われるサブ基板の特徴としては、過去のサミー系のスロットで見つかった不正サブ基板の特徴と同様の点が多く、過去のサミー系不正サブ基板の7つのチェックポイントを今一度ご確認ください。  
 チェックポイント①として、サブ基板のかしめ表面部にキズがある。  
 チェックポイント②として、サブ基板のかしめ内部に油分や埃が付

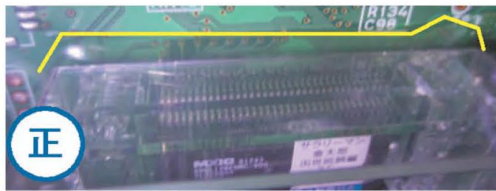
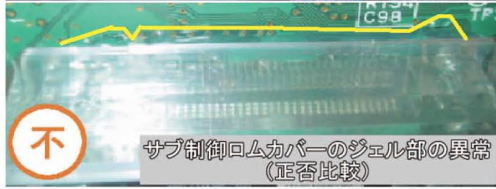
正

不

サブ制御ロムカバーのジェル部の異常  
(正否比較)

着している。  
 チェックポイント③として、サブ基板の配線コネクタがしっかりささっていない。  
 チェックポイント④として、サブ基板を台座部へ固定しているネジが嵌りきらず緩んでいる。  
 チェックポイント⑤として、サブ制御ロムの足が波打っている（不揃いになっている）。  
 チェックポイント⑥として、サブ制御ロムの型式名シールに剥がれ跡や欠けがある。  
 チェックポイント⑦として、サブ制御ロムにゴミが付着している。

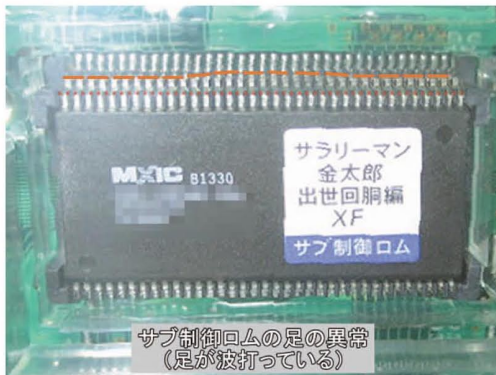
サブ制御ロムの足の異常  
(足が被打っている)

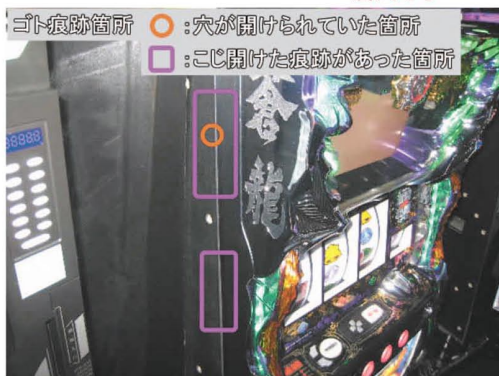
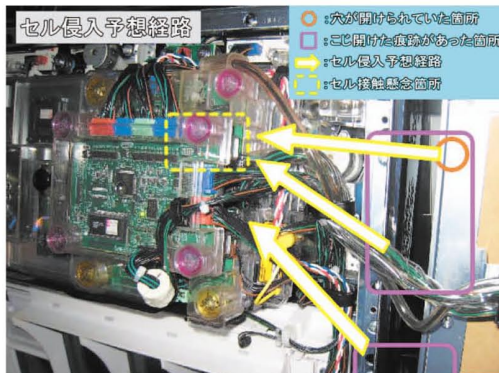
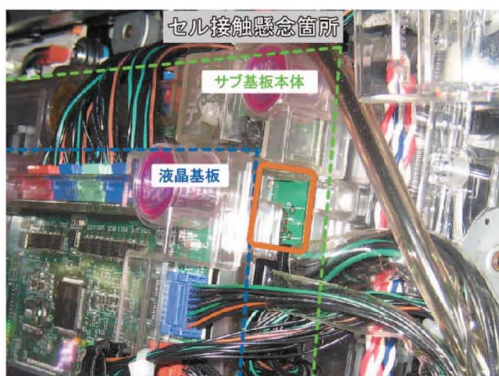
## 蒼天の拳

筐体左側面（リールまたは液晶く  
 らいの高さの位置）にキズが残さ  
 れていて、筐体左側面上部（液晶  
 と同じ高さくらいの位置）に直径  
 1〜2mmほどの筐体内部まで通じ  
 る穴が開けられていて、筐体内側  
 のゴト被害痕跡として、サブ基板  
 ケースとサブ基板右上付近にキズ  
 が残されていて、サブ基板のプリ  
 ント基板上（サブハーネスコネク  
 タ下周辺）にもキズが残されてい  
 たとの情報が多数寄せられるよう  
 になったのです。

乗せを実現させているものと推測  
 されます。このドリルで筐体に穴  
 を開けるといふかなり荒々しいゴ  
 ト手口は、実は新しい手法ではな  
 くて、過去にはスロットの設定変  
 更ゴトやパチンコのアタッカー開  
 けセルゴトでも発生したことがあ  
 るゴト手口です。

今後はこのよ  
 うにドリルなど  
 で筐体に穴を開  
 ける強引な手口がますます増加し  
 ていく可能性がありますので、筐  
 体左側面の蝶番部を強引にこじ開  
 けるパターンと併せて警戒をお願い  
 いたします。
