売り上げデータと現金が合わないことから「カイジ3」のゴト発覚

# ゴトに勝つ 高石隆一

## 「沖縄3」に直撃電磁波の情報 「新器具で少数精鋭」の暗躍か

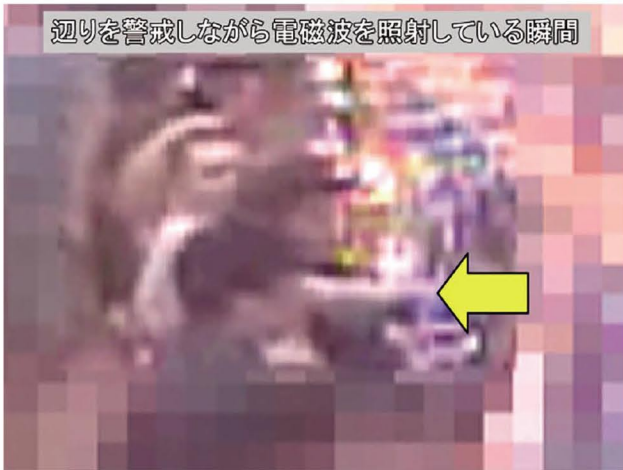
「カイジ3」の場合は液晶画面横右側付近にゴト器具を当てる

関東方面で発生した「回胴黙示録カイジ3」の電磁波ゴトでも、実行犯と思われる人物が右袖口から取り出した物（ゴト器具）を液晶画面横右側付近に当てていたそうです。電磁波を当てていたと思われる「液晶画面横右側付近」というのは、通常のスロットであれば本来はリールがある位置で、「回胴黙示録カイジ3」の場合はリールの位置が液晶画面になっております。このリールではなく液晶画面になっていることが、他のサミー系と筐体内部に違いを生んでいる可能性があり、これまでのサミー系電磁波

ゴトであれば、実行犯は狙っている遊技機の「スタートレバーの左側付近」に電磁波を当てていますが、今回の「回胴黙示録カイジ3」の場合は「液晶画面横右側付近」に当てている姿が多く目撃されております。これらの状況から「回胴黙示録カイジ3」に電磁波センサーを設置している場合は、受信アンテナの位置を見直す必要がありますので、早急に受信アンテナの設置位置の変更をお願いいたします。せっかく高いお金を出して購入にした各種センサーやゴト対策部品は、定期的なメンテナンスを実施して有効活用することが大切で、メンテナンス不足によって、出さなくてもよい被害を出すことの無いように、正しい情報を元に正しいメンテナンスをお願いいたします。

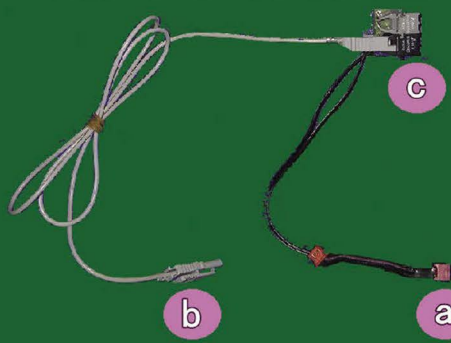
過去に見えられたぶら下がりの(参考写真)

過去にも様々な機種から見つかった「ぶら下がり」ですが、8月に関東方面のホールで中古購入したミズホ「アナザーゴッドハーデス」奪われたZ E U S Ver.「」からも「ぶら下がり」が発見されたとの情報が入ってきました。情報によると見つかったぶら下がりは、主基板とサブ基板(サブ

基板右側の中継基板)を繋ぐ光ファイバー(サブハーネス)にジョイントするかたちで取り付けられており、電源供給用として24時間ドア開閉監視ユニットにも分岐して取り付けられていたとのこと。これらの形状は、過去にメーシ「バジリスク」甲賀忍法帖「II」やエレコ「ミリオングッド」神々の系譜「Z E U S Ver.」などのユニバーサル系スロットから見つかった「ぶら下がり」と同タイプのようにです。「ぶら下がり」によって、セット打ち(不正プログラムを起動させる特殊な遊技手順)を行うことで強制的にATの誘発や特定フラグの注入、ゲーム数上乘せ等を行うものと推測されます。

ない箇所であることから、定期的なミドルドアを開閉してぶら下がりが仕込まれていないかどうかの点検を実施いただくようお願いいたします。

なお、ユニバーサル系スロットにおいては、多くの機種で同様の筐体構造が使用されていることから、被害懸念機種はユニバーサル系AT・ART機全般となります。今回のケースのようにぶら下がりが取り付けられた状態の遊技機が中古流通している可能性もありますので、中古導入された際には特に注意して点検確認を実施してください。

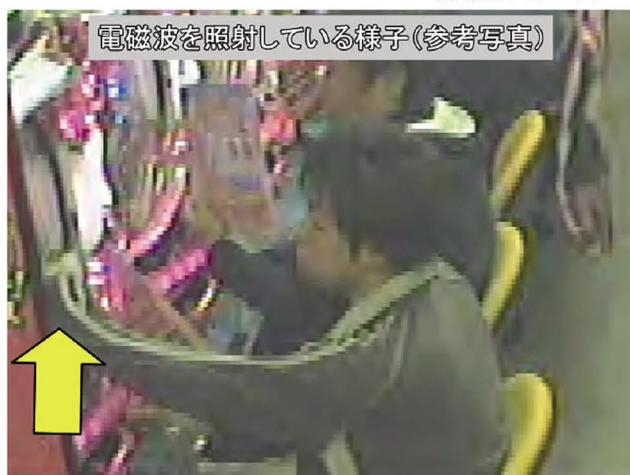
海物語シリーズ

前シリーズの「CRスーパー海物語IN沖縄2」等を狙った大当り直撃の電磁波ゴトの手口は、『ノイズ(大当りのタイミング信号)を読み取る機能』と『大当り直撃用の電磁波を放射する機能』の両方が備わった電磁波発信機(アンテナ)を使用して大当りを直撃させるというものでした。

具体的な犯行手順は①盤面表側のスタート周辺にアンテナを近づけ、ノイズ(大当りのタイミング信号)を読み取る。②読み取ったノイズを体感器と同調(※自動調整)させる。③同調後、アンテナから大当りのタイミングで電磁波が自動的に発射され(発射タイミングは大当りのタイミング)、スタートを回す。④電磁波でスタートが回るとそのスタートで大当りが発生するというものでした。

過去のゴト手口の特徴を踏まえた監視として、犯行時にはノイズ(大当りのタイミング信号)を読み取るために【盤面に身体の一部(手、腕、肘)を近づける】という仕草や【大当り確定後(大当り中)に遊技を交代する】という不審な挙動パターンに注意が必要です。また、ノイズの読み取りに関しては、ハンドル付近でゴソゴソとしてセルを挿入するというパターンもありました。

これらの不審な行為をコース巡回時等にホールスタッフが目撃した場合には、必ず報告することを徹底させることが重要です。メーカー純正の電磁波感知器に関しては、ゴト側が完全に突破している可能性が高いのですが、過去には発報して助かったケースもありますので、外部端子板の不正検知信号(黒端子13・14番)をホールコンやナンバーランプに上げるように設定して活用することもオススメ
