前号報告の不正事件 NHK北海道が放送 今後の解明に期待

「サブ中継」ゴトでは 偽造した新品の 「赤色」コネクタカバー

ゴトに勝つ 高石隆一

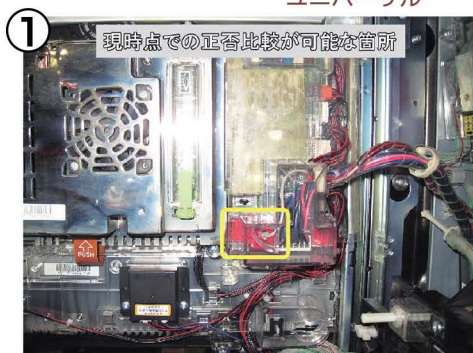
「光通信コネクタ」部封印部品とは、サブ中継基板左下側にある光ファイバー(サブハーネス)が差し込まれている「赤色のコネクタカバー(写真①参照)」のことを指します。不正サブ中継基板に交換するためには、作業手順上、絶対にこの「赤色のコネクタカバー」を開封しなければならず、その際に「赤色のコネクタカバー」が破損

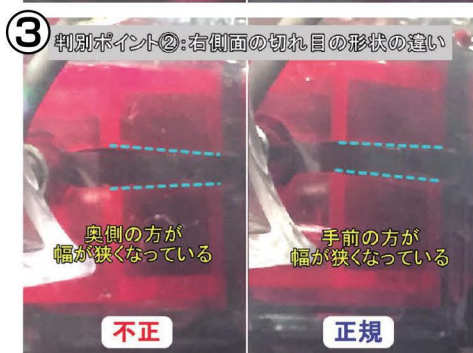
チェックポイントのひとつ目として、「中央穴の角の形状の違い（写真②参照）」があります。正規品は中央穴の角部が丸みを帯びていますが、偽造品は中央穴の角が角張っています。チェックポイントのふたつ目は、「右側面の切れ目（スリット部）の形状の違い（写真③参照）」があります。正規品は手

前側の幅が狭く奥側の幅が広くなっており、偽造品は手前側の幅が広く奥側の幅が狭くなっており、正規品と逆のつくりになっています。

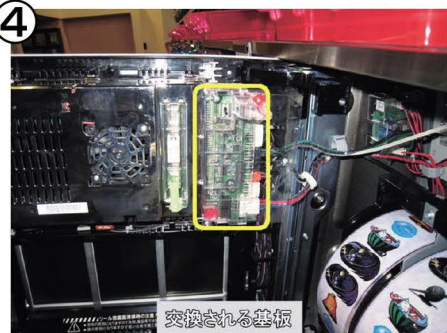
「魔法少女まどか☆マギカ」などの筐体に不正サブ中継基板（写真④参照）を取り付けるためには、「アナザーゴッドハーデス」などの筐体と違いサブ基板を取り外す必要があります。

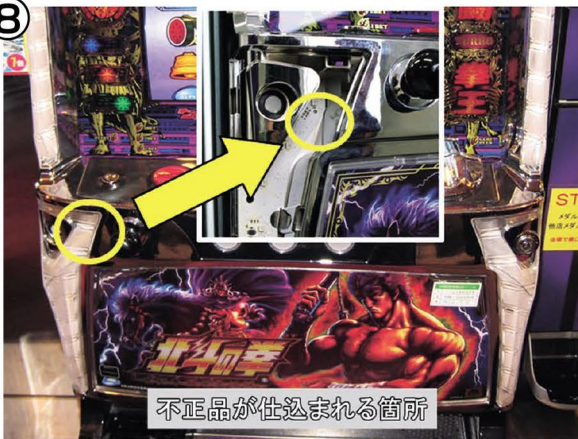
⑧

認定機として設置されているサミー「パチスロ北斗の拳F」から不正品が発見されたとの未確認情報が入ってきております。その不正品は下部パネル左側にあるランプ基板部に仕込まれていた(写真⑧参照)とのことです。

不正品が仕込まれた箇所が、過去にセルで狙われた箇所と同一の箇所であることから、この度発見された不正品も、何らかの形で基板をショットさせるものであると推測できます。理論的にも技術的

にもセルでおこなっていた作業も不正部品で実施することは可能だと思われるので、サミー「パチスロ北斗の拳F」を設置されているホールにおかれましては、下部パネル左側にあるランプカバーを開けて内部に不正な基板が設置されていないかの安全確認を早急に実施してください。

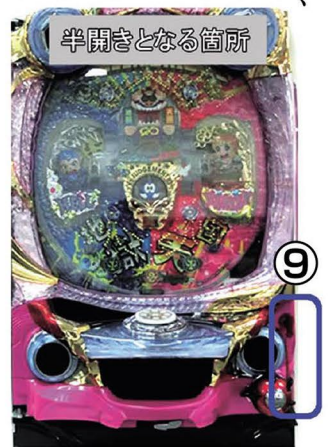
手口としては、ハンドル部から遊技機に強い力を加え(写真⑨参照)、遊技機枠の下側のフックを外し、遊技機の傾斜を変えることでV入賞率を上げるといふものです。ゴトをおこなっている最中は、遊技機枠の下側が半開きの状態となりますが、犯行後は元に戻してい
