# ゴトに勝つ 高石隆一

## 「黄門喝」にGPS発信機 他機種でもチェックしたい

### 設置減つてもゴト多い 「カイジ3」や「化物語」 1万枚レベルの被害も

## 電磁波センサーの設置 アンテナでミスが多い かならずループ状に

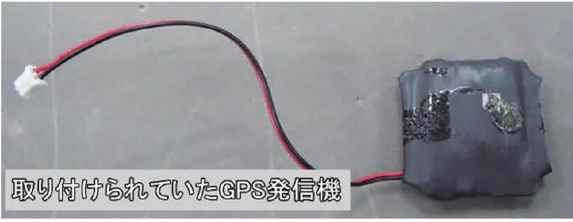
取り付けられていたGPS発信機

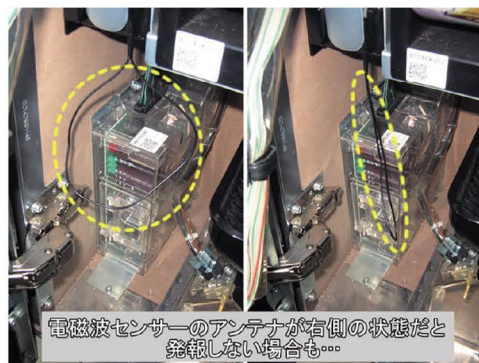
特にアンテナの設置状況に問題があるケースがとて多く、本来はループ状(輪っか)にしてアンテナを設置しなければいけないところが、ただぶらぶらと直線状に垂れ下がった状態でアンテナが設置されているケースをたびたび見かけます。

電磁波センサーのアンテナが右側の状態だと発報しない場合も...

このような状態では、不正に発射された電磁波をアンテナがキャッチすることができない可能性が高くなりますので、メーカーが推奨する場所に推奨する形状(ループ状)でアンテナを設置するようにお願いいたします。

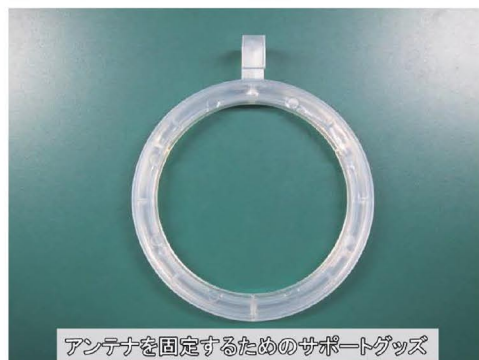
最近、このループ状にアンテナを固定するためのサポートグッズが開発されるなどしており、ループアンテナ形状保持及び再設置の簡素化が進んでおります。便利グッズを利用して、電磁波センサー

アンテナを固定するためのサポートグッズ
