2つのセルで作業 北上するグループ 関東でも暴れる

ゴトに勝つ

「緑ドン」で進化手口2つ
防護策なく厳しく注意を

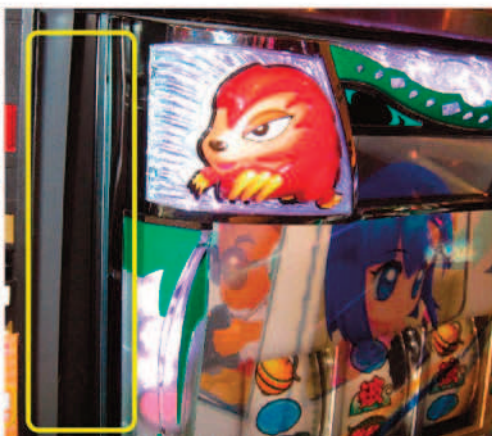
写真1「左上外側」隙間を作りセルを挿入する箇所

ク部分」にゴト痕跡が残っています。このことから筐体左下パネルフック部分からセルを挿入すると、筐体左上部分の蝶番の部分に導入板(ゲタ)を差し込んで隙間を作り、筐体左上部分のセル返しが付いていない箇所からもセルを挿入して犯行を行っていることが窺えます。

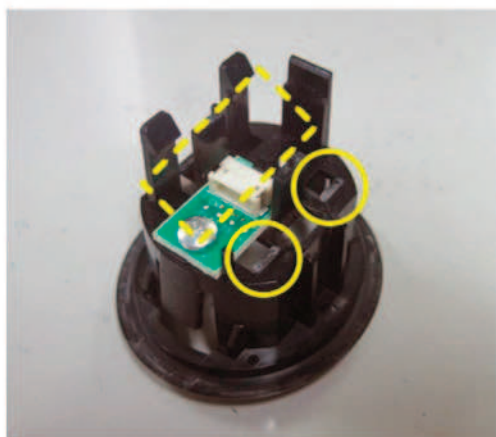
写真4「MAXBET基板」基板を固定するツメの破損跡

ン周辺に傷が残っていました。以前より傷が小さく、薄暗いホールでは見つけにくい位小さな傷痕の場合もありますので、外側のチェックを行う際には必ずライトで照らして安全確認を行ってください。また、内側からのチェックを行う際には、MAXBETボタンの基板を固定しているツメの欠損、本来あるはずの基板の欠損や不正基板への交換、ドア基板とサブ基板を繋いでいる2ピン配線が他の配線と接触している等に注意してください。こちらの手口に関しても8月15日現在メーカーから配付されている対策部品では防護出来ない手口ですので、各ホールでの十分な注意をお願い致します。

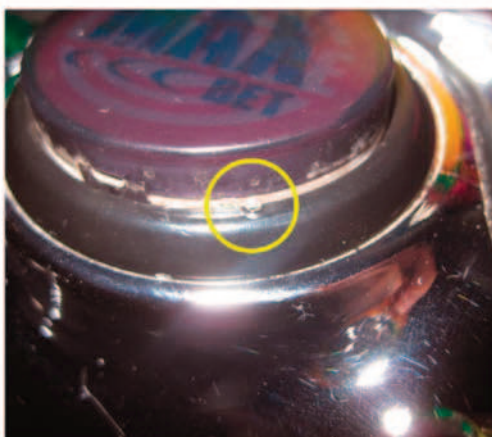
写真3「MAXBET」ボタンを外す際についた小さな傷

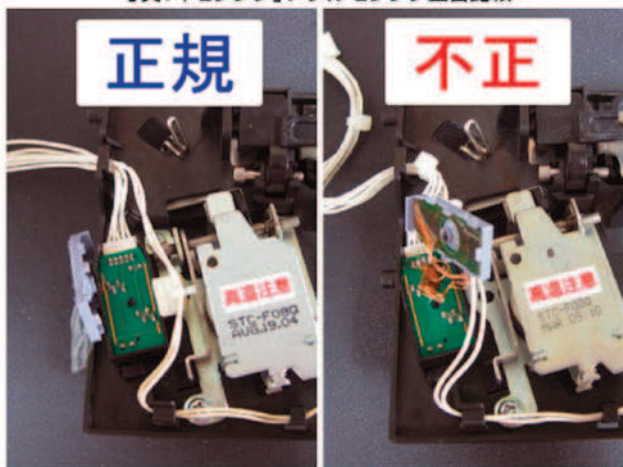
写真7「セレクトク」メダルセレクトク正否比較

不正品には正規のものには付いていない配線や基板が取り付けられて改造がされておりですが、正否判別を行うために不正品が取り

付けられている部分のカバーを一度外してしまうと、カバーが戻せなくなり、さらにはメダルセレクトク自体も高確率で破損してしまうので注意が必要です。現状で原因不明の誤差メダルが発生していない場合はセレクトクにマーキングするなどを行い、不正にセレクトクを交換された場合に容易に見えてくる状態にすることが大切です。
