2011年の被害

ゴトに勝つ

10月31日、全国一斉に被害出た 急がれる「ミリオンG」の防御

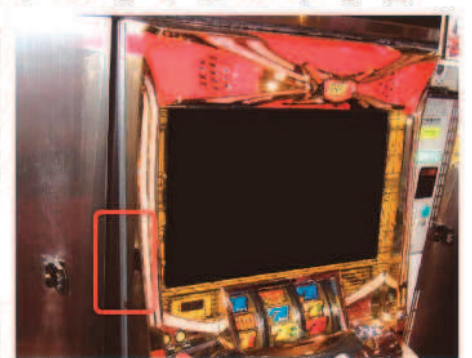
「ミリオンゴッド」へのセル挿入が懸念される箇所

筐体左横側からセルを挿入していたとのこと。被害に遭った台には、セルを入れる隙間を作るために導入板(ゲタ)が挿し込まれたと思われる傷跡らしき物が筐体左横側に残っており、サブ中継基板下部にある10ピンハーネスのコネクタ部分周辺にもセルによる傷跡が残されていたとのこと。

セルが挿入された筐体左横側を見てみると、今回狙われた10ピンハーネスのコネクタ部周辺だけ透明なセル返しが途切れている状態になっています。まずはこの透明なセル返し部分を延長し、さらにコネクタ部を防護することで今回の手口は通用しなくなることは思います。緑ドンのゴト手口が多様化から考えると、今後も新たな手口を考えてゴトを仕掛けてくるものと予想できますので、年末

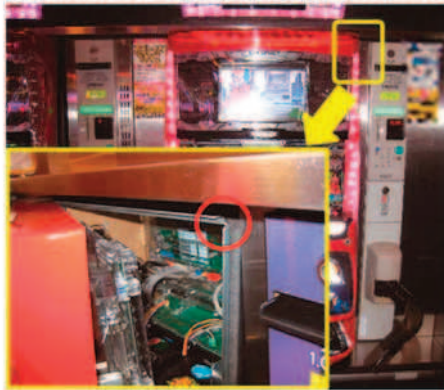
「マクロス-セル」への挿入箇所(セル返しの無い右上部)

「マクロス」への被害が懸念される箇所

他メーカーのART誘発ゴト同様に狙われたのはメイン基板とサブ基板をつなぐ3ピンハーネス(配線)及びコネクタ部でしたが、セルの挿入箇所が最近のART誘発ゴトではなかったパターン。筐体右上部からというものでした。今までは筐体左付近からセルを挿入するパターンが多かったので、左横でゴゾゴゾしているなどの仕草には十分に警戒していることとは思いますが、今回はそのパターン

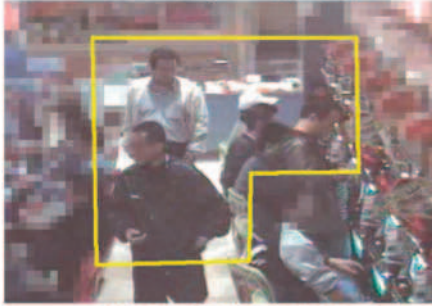
メダルサンドを狙いゴト師が集合

そんなサンドゴトを主に行なっ
ているグループの実態について説
明しましょう。リーダー格が中年
の白髪男、実行犯が20代後半くら
いのボサボサ頭の男、壁役・見張
り役・交換役など5人くらいの合
計7人前後のグループで、200
9年頃から活発に全国的に活動し
ているゴトグループがいます。同
年5月にパチスロ(SNKプレイモ
ア)のホッパーセルゴトで全道各地
のパチンコ店を荒らしてまわり、
7月にも同様の手口で北海道に現

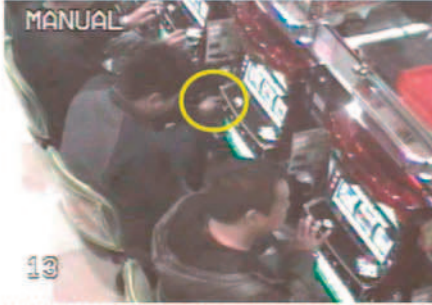
メダルサンドへのゴト犯行中

これがセルゴトから電磁波ゴト
に変わることにより、ゴトが出来
るメダルサンドの機種が格段に増
え、エラーの発生も飛躍的に減った
のです。エラーが出る2秒以上ホ
ッパーが空回りしないように、電磁
波の発射も2秒未満にプログラム
されて、普通であれば千円でメダ
ル50枚の貸出しのところ、電磁波
ゴトの被害に遭うとエラーも出ず
に、千円で約千枚近くも不正に払
い出されてしまうのですから、そ
の破壊力たるや恐ろしいものです。

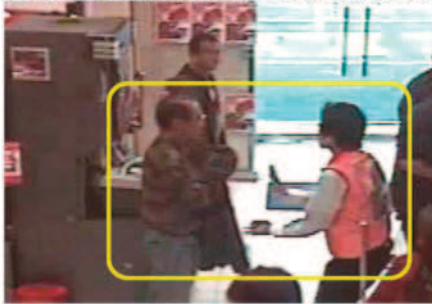
メダルサンドを狙うゴト師をスルーするホールスタッフ
