## 「豪炎高校」に飛び火 2万枚近い損害も 心配な「キン肉マン」

# ゴトに勝つ 16 高石隆一

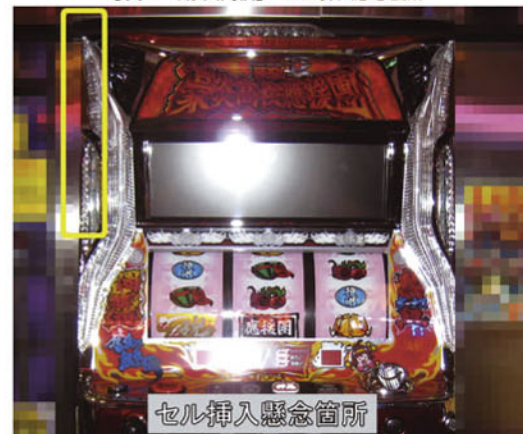
さて、前号は山佐「パチスロ鉄拳2デビルVer.」のゴト手口についてお伝えしましたが、10月になって今度は山佐「押忍!!豪炎高校 応援團」がセルゴトの被害に遭っているとの情報が入ってきました。手口は前号でお伝えした「パチスロ鉄拳2デビルVer.」を狙ったセルゴトと同様で、筐体左側面からセルを挿入し、セルをサブ基板上

写真1 「豪炎高校」セル挿入懸念箇所

部の排熱口から基板ケース内に侵入させ、特定の電子部品にセルを接触させるものであるようです。これにより、ARTを抽選する特定役に当選したというニセ情報をサブ基板へ送り込んで、ARTを不正に誘発させるという手口と推測しております。被害が大きい店舗では2万枚近くの被害が発生しており、今後全国的に被害が拡大することが懸念されると共に、新台の「パチスロキン肉マン」キン肉星王位争奪編でもゴト被害が発生する可能性も懸念しております。

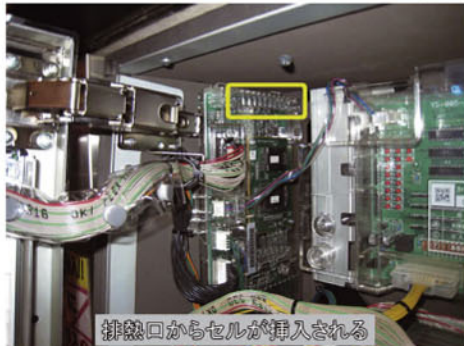
写真2 「豪炎高校」 狙われる箇所 サブ基板 (排熱口からセルを挿入)

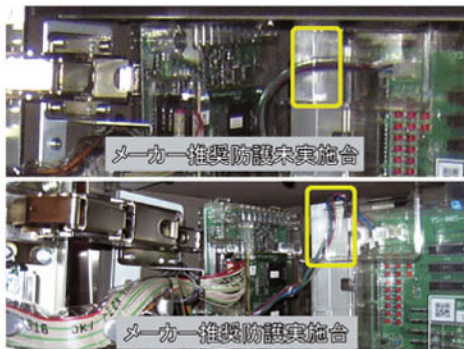
写真3 「豪炎高校」 メーカー推奨防護実施例

完全に遮断するのではなく、侵入してきたセルを狙った場所に到達することを妨害するということ意味合いの暫定的な防護方法になります。

また、山佐が全日遊連を通じて9月5日に発出した「山佐(株)製 回胴式遊技機「パチスロ鉄拳2デビルVer」における不正事案について(注意喚起)」に掲載されている侵入防止補助策を実施することをオススメいたします。

メーカーが推奨しているこの侵入防止補助策は、今回お伝えしているゴト手口の防護方法ではないのですが、セルの侵入そのものを完全に遮断するのではなく、

ホール側ですること、配線の取直しを変更するという単純なものだけなので、すぐに誰でも実践出来るものです。「変更届」も「変更承認申請」も必要がない防護方法になりますので、すぐに実践してください。

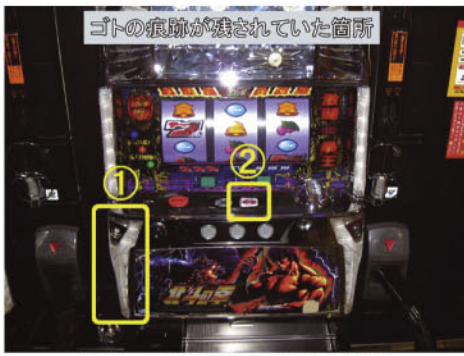
挙動異常をリカバリーするゴト手口とは、PUSHボタン(チャンネルボタン)を取り外して、その中にあるPUSHボタンの基板をシヨートさせて台電源を入り切り(遊技台を再起動)させて、挙動異常を直すというものです。

写真4 「北斗の拳」 ゴト痕跡箇所①②

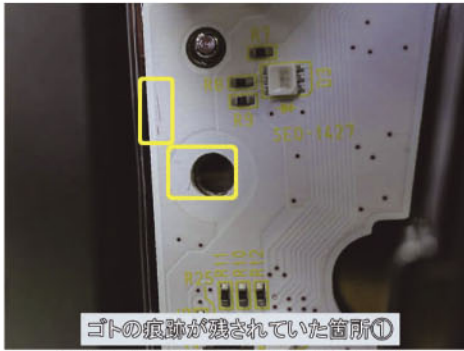
写真5 「北斗の拳」 ゴト痕跡箇所① 拡大

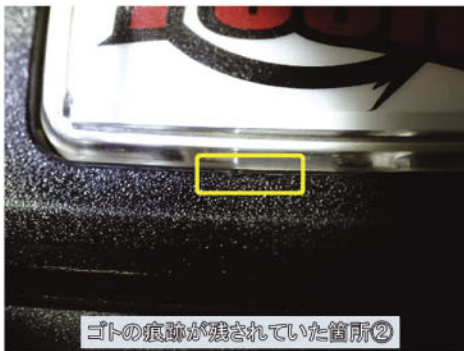
写真6 「北斗の拳」 ゴト痕跡箇所② 拡大
