対策強化の「雷鳴」で
閉店間際に仕掛ける
新ケースが発生した

「できない・無理・前例が無い」などというマイナス思考の考え方からは、なんのアイデアも対

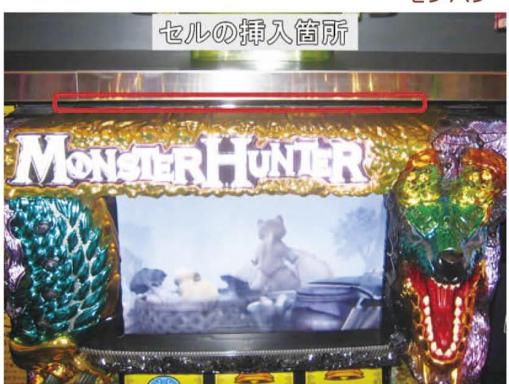
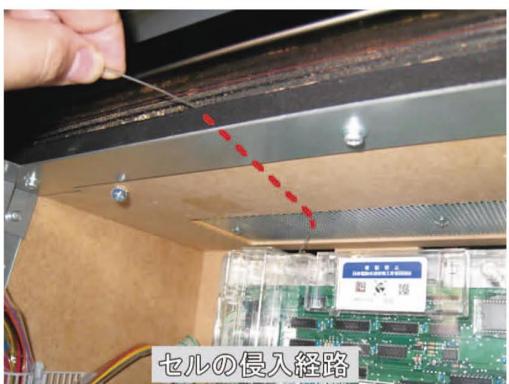
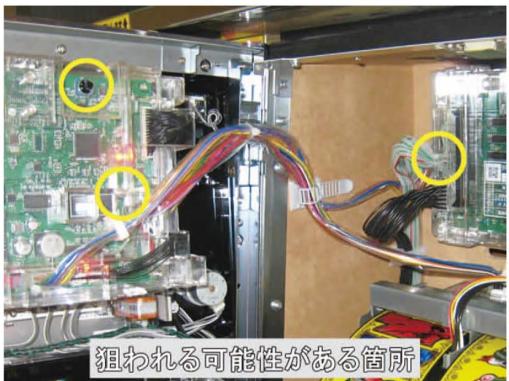
上部と玉箱を置く
台の隙間（写真参
考）

その後、6月下旬に関東や東北のホテルから「パチスロモンスターハンター月下雷鳴」のゴトに関する、『筐体上部付近を両手で何か

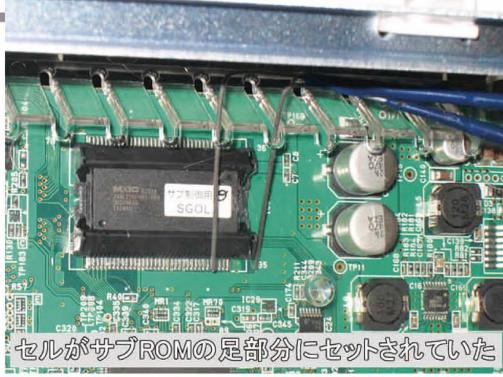
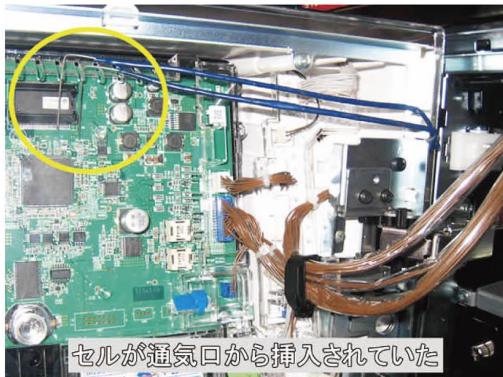
「戦国乙女～剣戟に舞う白き剣聖～」でセルゴト被害に遭つた遊技台の貴重な写真を、一般社団法人パチンコ・エーンストア協会（以下PCSA）の不正対策研究部会の方から提供して頂きました。

業のセキュリティ担当者が研究部員として集まつて、「不正対策」関連情報の共有、PCSAとして統一「不正対策」部品の検討、遊技機メーカーとの定期的な交渉などを行つて不正対策のプロ集団の組織です。

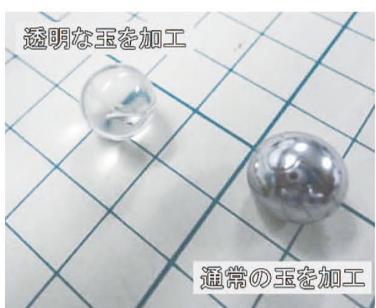
手口としては、羽根周辺に糸付き玉を停留させて役物内に玉を誘導するというものが主流ですが、希に1チヤツカ入賞などを狙うというケースもあるようです。

使用している糸付き玉は、釣具の浮きに使用される穴が開いている玉や盤面に停留している状況をカモフラージュするために透明な玉を使用するケースもありますが、犯行に使用すると回収は不可能で、基本的に糸付き玉自体は使い捨ての道具になります。
